报告编号：HNDL-FM（现状）-2023-171

新余方胜矿业有限公司
罗溪尾矿库
安全现状评价报告

湖南德立安全环保科技有限公司

二〇二三年九月十日

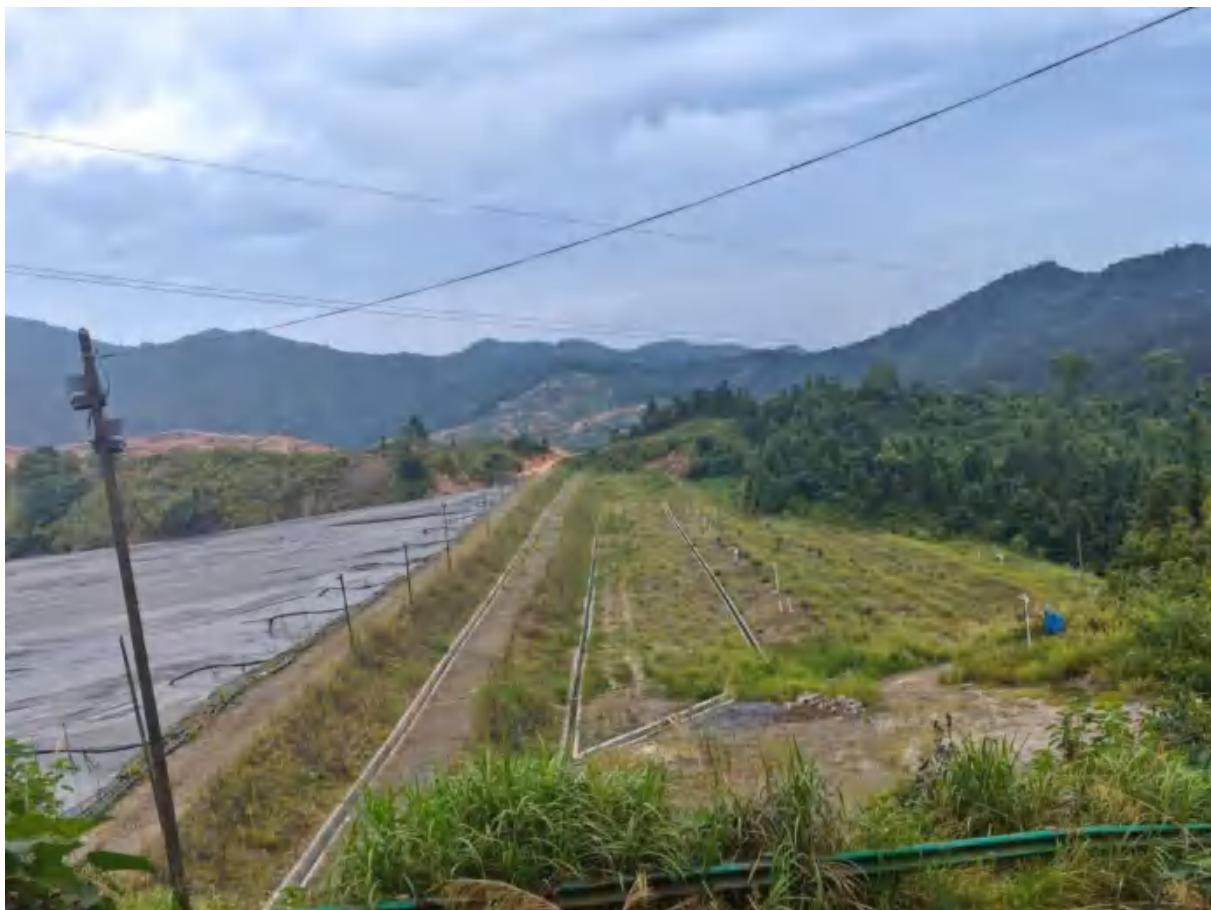
图2.7-1 尾矿库坝体现状

初期坝坝体无滑坡、沉陷、裂缝、渗流、管涌、沼泽化等不良现象，运行工况正常。

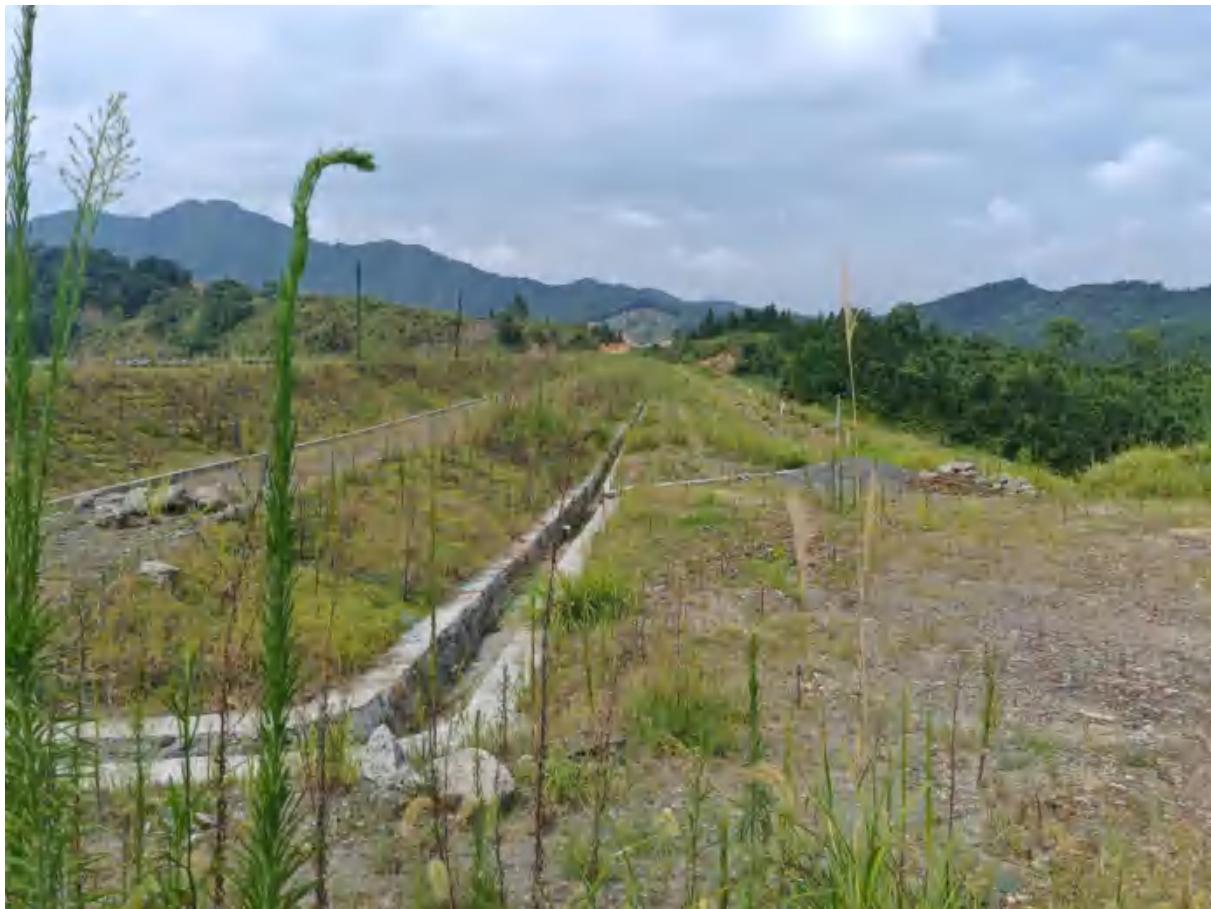
图2.7-3 堆积坝现状

堆积坝坝体无滑坡、沉陷、裂缝、渗流、管涌、沼泽化等不良现象，外坡面无冲沟，运行工况正常。

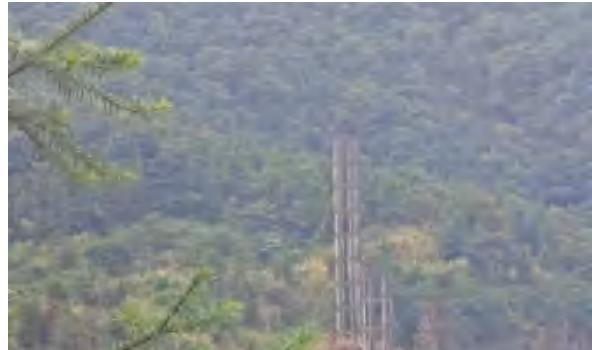
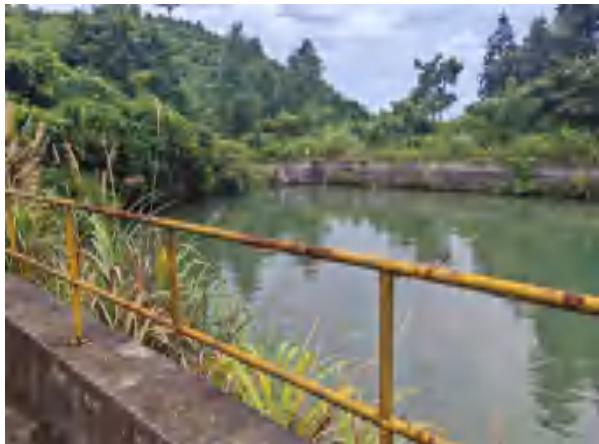
图2.7-4 排水井及消力池现状（左一排水井，左二消力池）

经现场检查，库内水位 129.23m，排水井、排水管均无裂缝、塌陷、错位、堵塞等不良现象，运行工况正常。

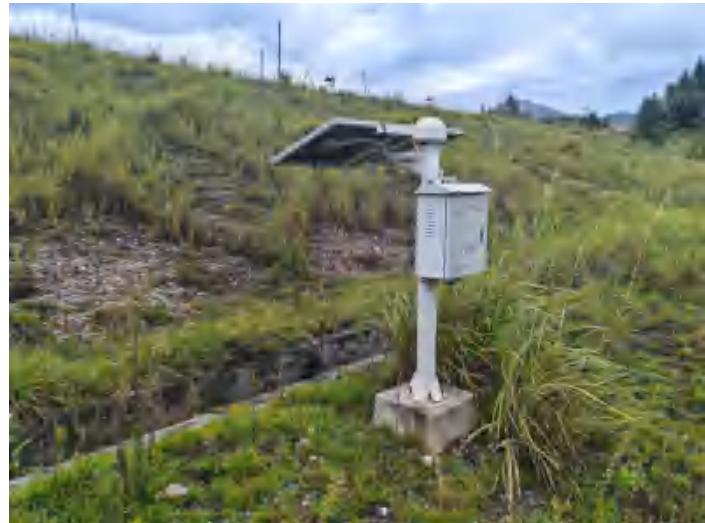
图2.7-5 坝体监控设施

2) 经现场检查，新余方胜矿业有限公司在罗溪尾矿库坝体设有在线监测系统，布置有 6 个浸润线观测孔，位移观测孔 4 个；库内设有 1 个干滩监测点；库区设有 4 个监控摄像头，雨量监测点 1 个；在 2#排水井一根立柱壁面上设有简易库水位标尺。尾矿工通过望远镜观看库水位。新余方胜矿业有限公司对坝体沉降位移、浸润线水位埋深以及库水位变化情况均有观测记录。

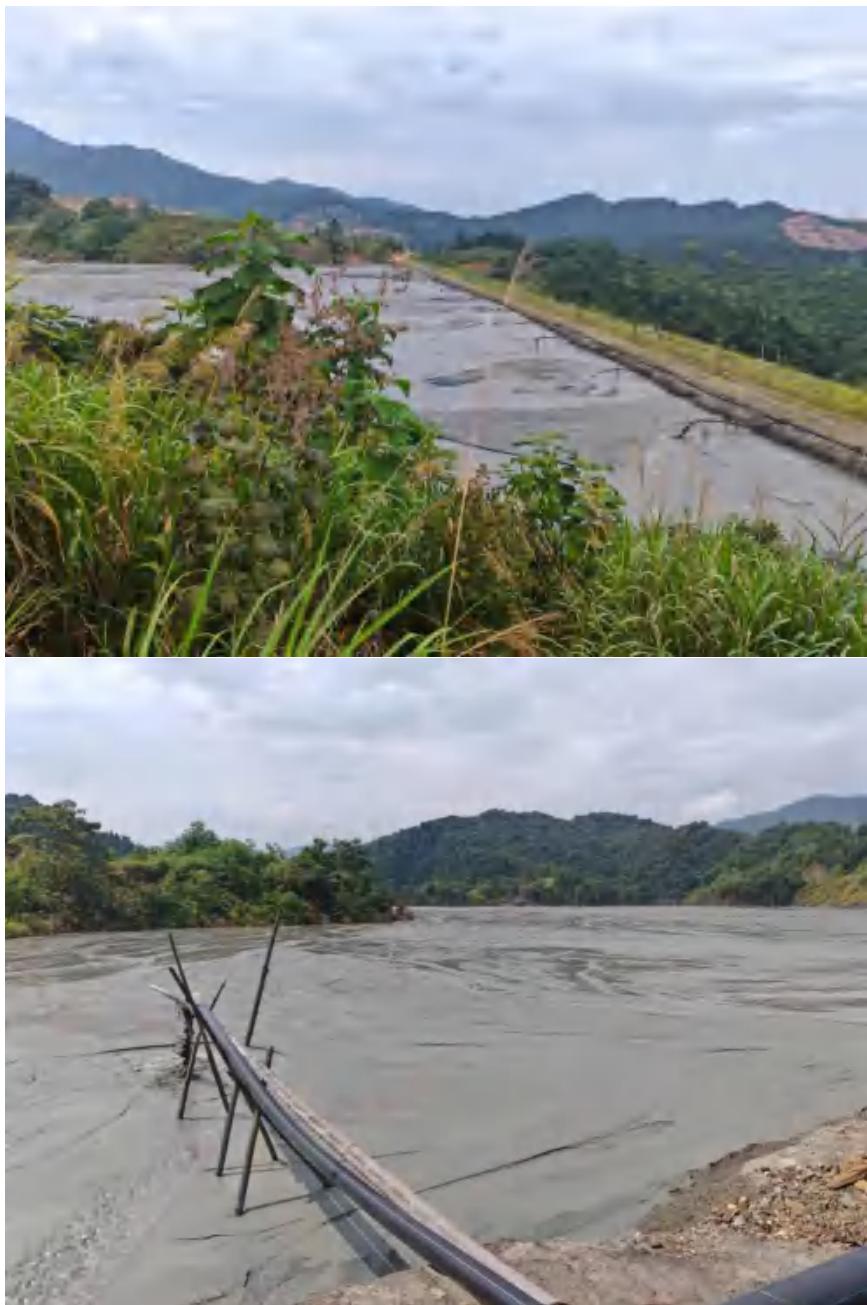
图2.7-8 尾矿浆排放图

2) 现场检查情况，尾矿由选厂泵扬至入库侧引砂管、渠内，通过两路6吋 HDPE 管（均为主管，1 路使用、1 路备用）接至堆积坝坝顶内缘，再分 6~7 路 3 吋 PE 支管伸入沉积滩面上分散放矿。

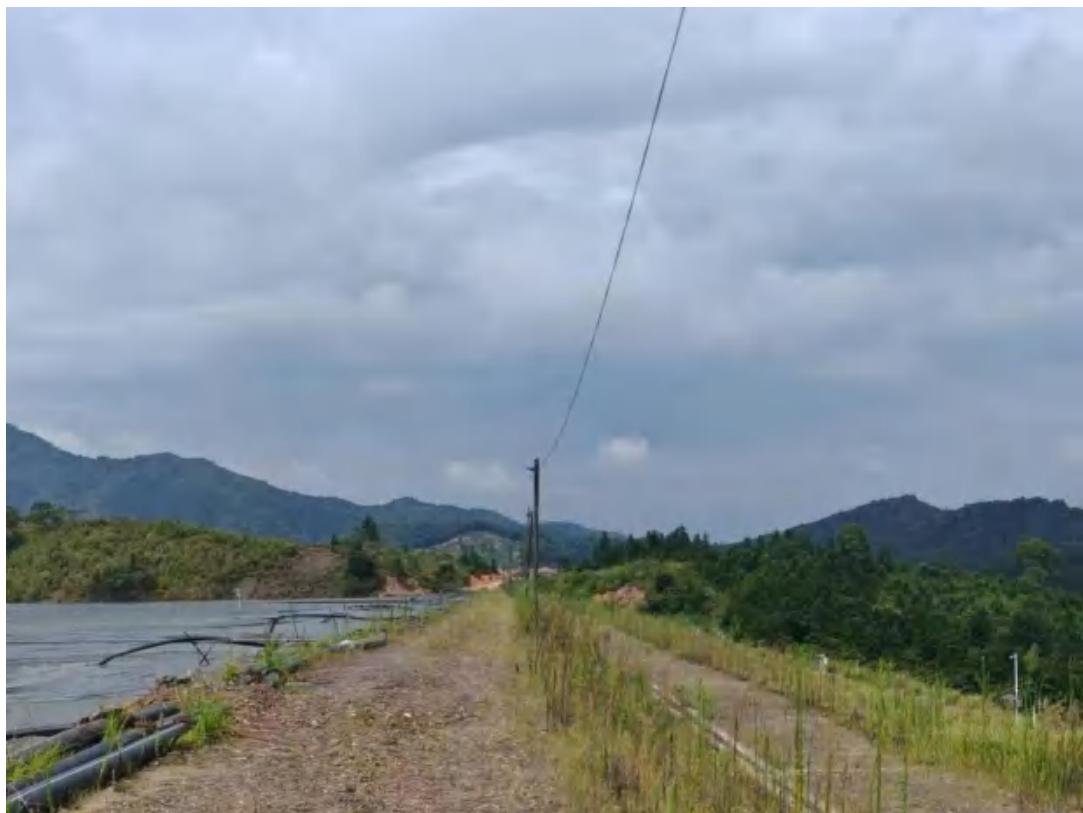
图2.7-9 尾矿库坝体照明图

新余方胜矿业有限公司在出入尾矿库便道一侧设有尾矿库安全运行牌，在初期坝坝顶、堆积坝坝顶、入值班室便道一侧设置了照明设施，在库内设有安全警示标志。

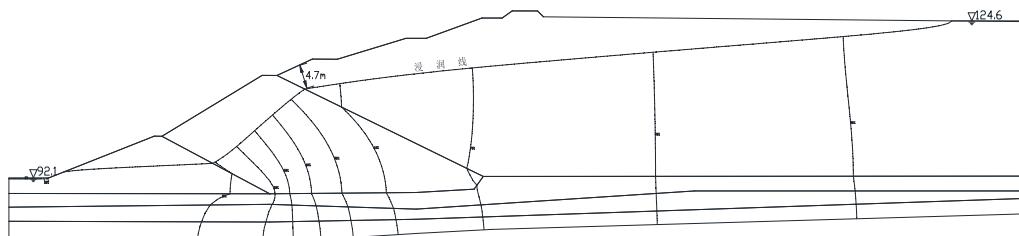
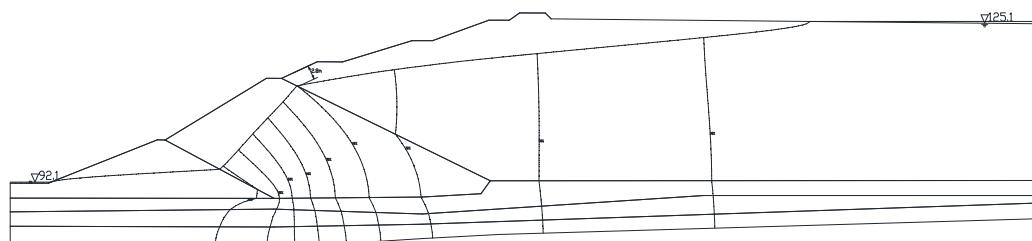
通过渗流计算，根据图 5.3-1、图 5.3-2 的浸润线及流网图可知稳定渗
