报告编号: HNDL-FM (现状) -2024-063

江西省新永阳实业有限公司
杨林选矿厂尾矿库闭库
安全现状评价报告

湖南德立安全环保科技有限公司

二〇二四年三月五日

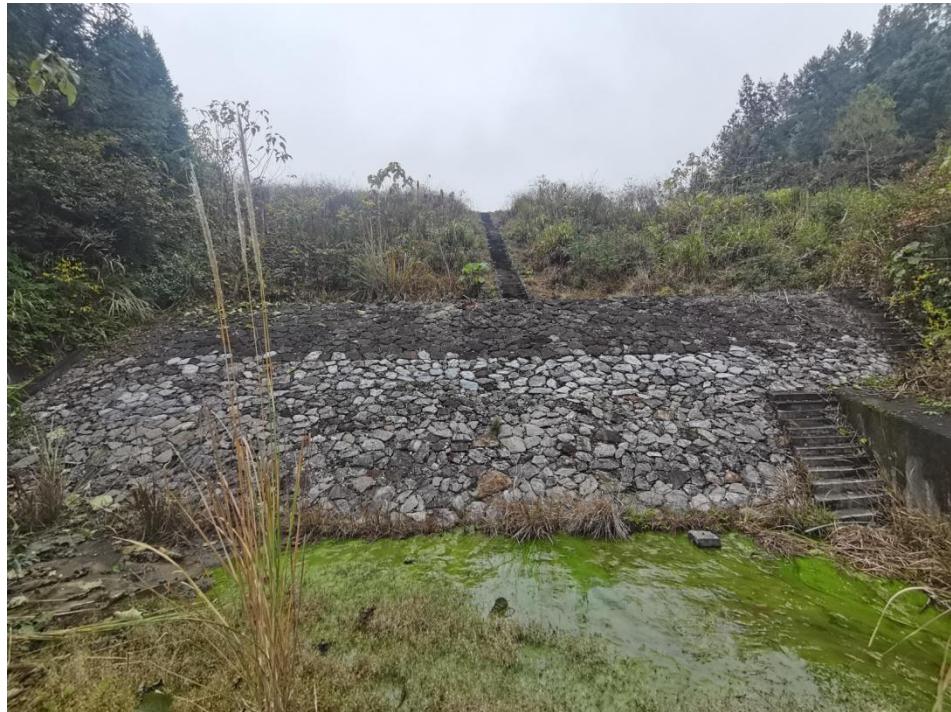
图 2.6-1 尾矿库坝体现状图

现状尾矿坝为一次性碾压土石坝，坝顶高程144.0m，坝顶中心线持力层高程为126.0m，坝高18.0m，坝顶宽度5.95m，上游坡比1:1.34，长满茅草；下游坝坡于137.7m高程设马道，马道宽2.05m，马道以上坡比为1:2.33，马道以下坡比为1:2.36，坝面长满茅草及灌木；尾矿坝下游坝脚设置碾压块石排水棱体，棱体顶高程为129.7m，宽1.55m，棱体下游坡比1:1.91，排水棱体坝脚有水渗出，水质清澈。尾矿坝下游坝坡设置有上坝台阶，左右坝肩设置有坝肩沟，137.7m高程设置有坝面排水沟，因疏于管理，沟内有落叶杂草淤积，尾矿坝下游面设置踏步。根据现场查看，尾矿

坝下游坝面茅草灌木茂盛，未见有渗水、裂缝、沉陷等不良地质现象，运行状况正常。

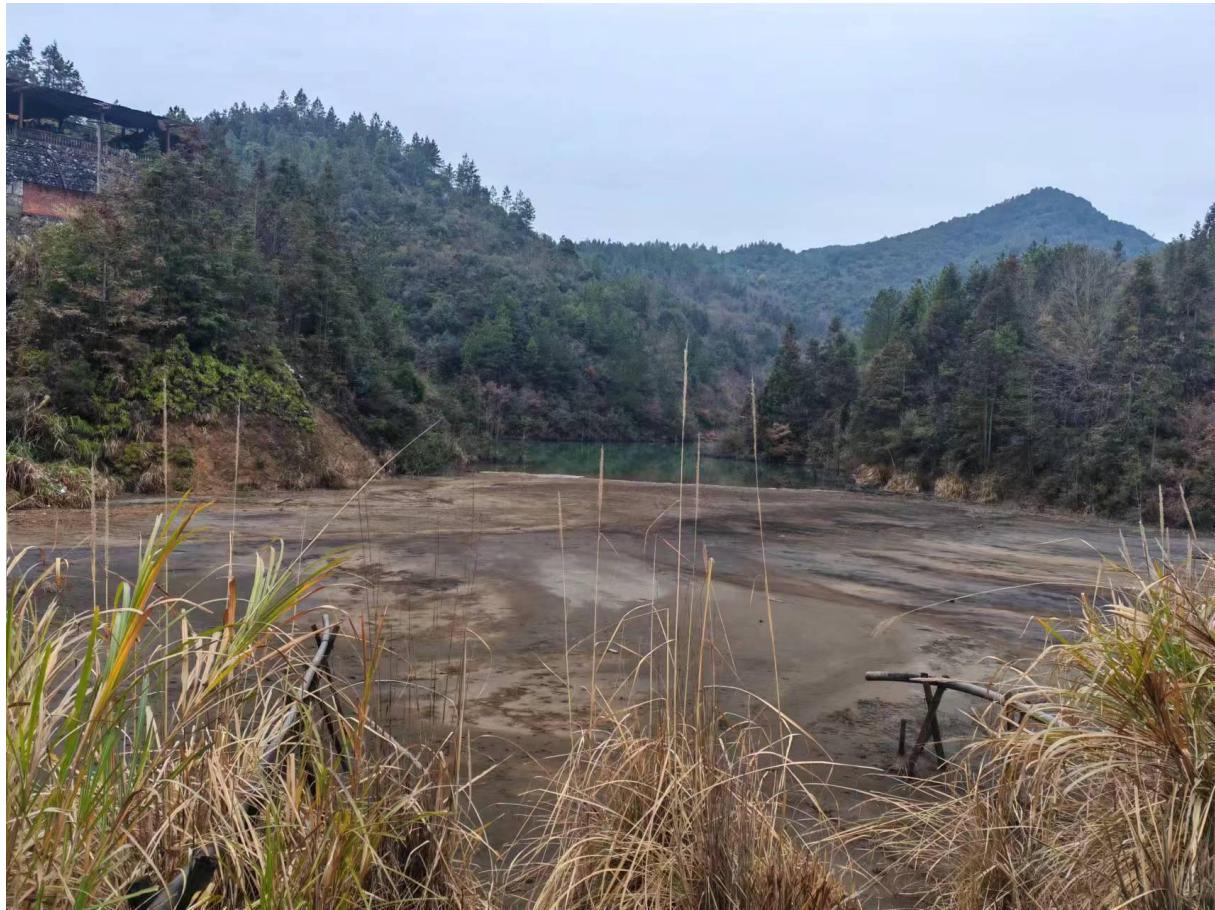
图 2.6-2 尾矿库滩面现状图

目前坝顶标高为 144m，滩顶标高为 139.4m，目前尾矿库库容 $7.5 \times 10^4 \text{m}^3$ ，尾矿库库尾存在积水坑，设有水位标尺，现状滩面情况见图 2.6-2。

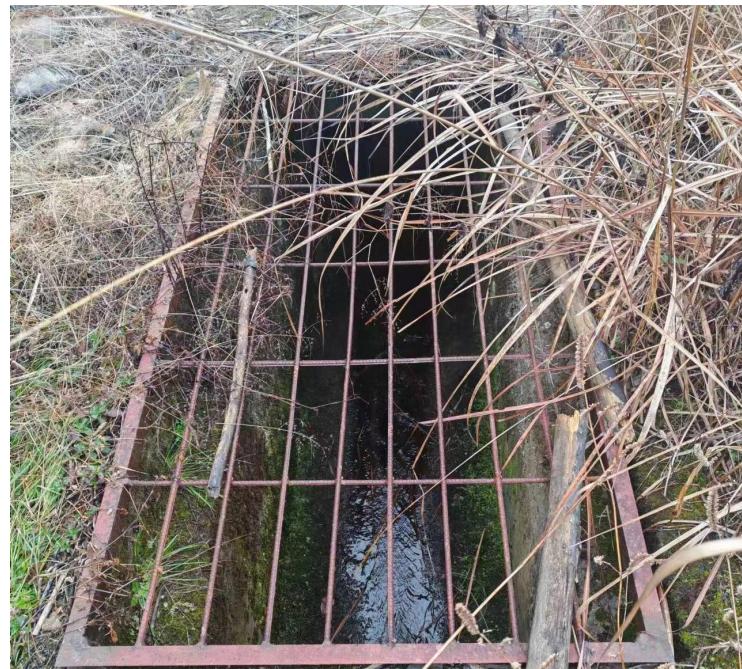
图 2.6-3 尾矿库内排水斜槽进水口

经现场踏看，斜槽及涵洞侧壁无剥蚀、脱落、裂缝、露筋现象，斜槽进水口有杂草，现状排洪水系统运行正常。

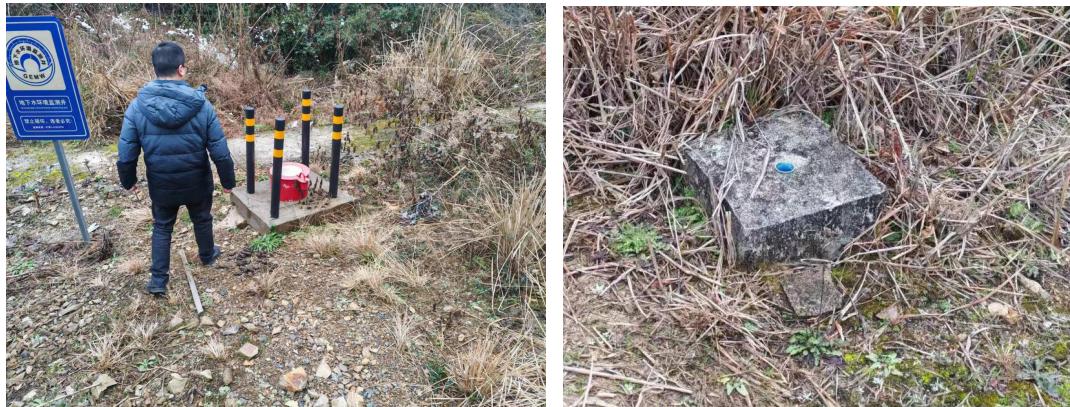
图 2.6-4 尾矿库观察孔现状图

现状尾矿坝上设置有 4 个坝体位移观测点和 2 个浸润线观测孔，两岸山坡设置有观测基点，浸润线观测孔不能使用，且无观测记录；在库尾上

游及坝脚设置有地下水观测井。

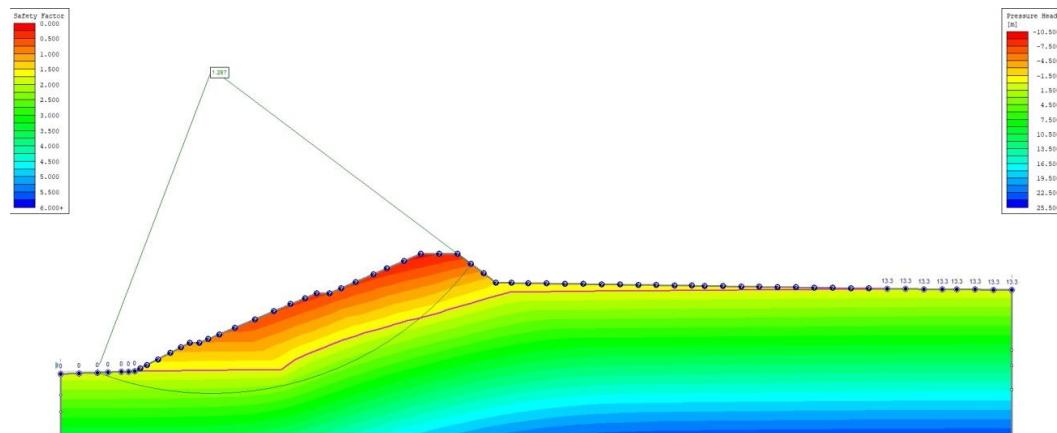
图 5.3-1 尾矿坝现状正常运行稳定计算

计算方法：简化毕肖普法		
运行工况	安全系数	规范值
正常运行	1.287	1.25
洪水运行	1.234	1.15
特殊运行	1.114	1.10

根据稳定计算结果，现状尾矿坝稳定性在不同运行条件下均满足规范要求，坝体是安全可靠的。
