报告编号：HNDL-AP（验收）-2022-061

江西万达美纺织科技股份有限公司
年加工 1 万吨涤纶缝纫线生产线
（一期：3600 吨/年）项目
安全设施验收评价报告

湖南德立安全环保科技有限公司

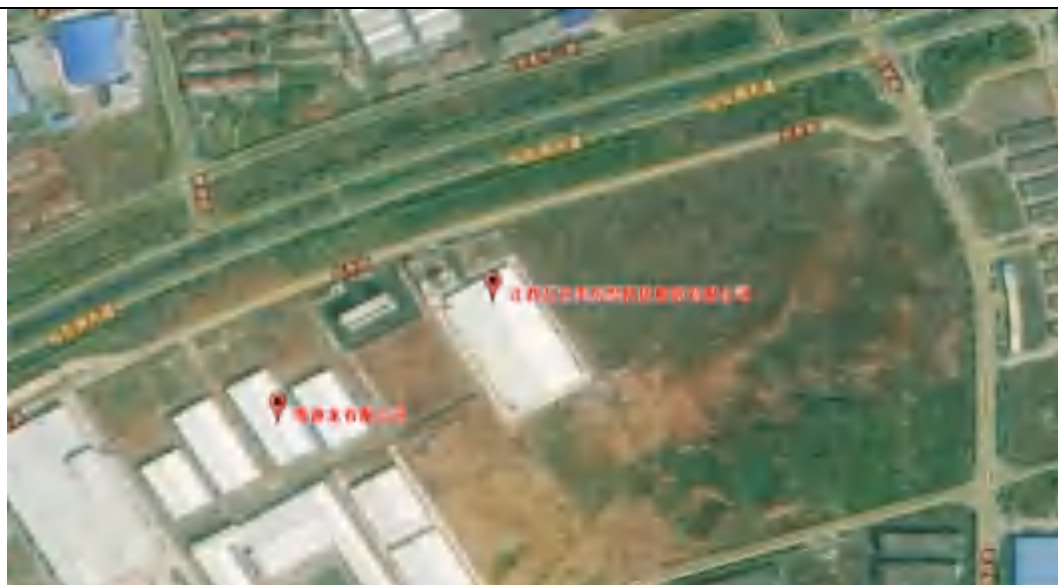
图 2.4-1 总图及平面布置

该项目建设在江西省新余市袁河经济开发区，大门在西洋路南侧上，门卫室设置在大门旁，大门设置 2 个出入口，人流出入口和物流出入口，办公楼、综合楼布置在厂区北面，厂区西侧为三期生产厂房（103 丙类车间），东侧为一期生产厂房（101 丙类车间）与二期生产厂房（102 丙类车间），仓库在厂区南面，总平面布置充分利用场地，结合实际地形，注重生产工艺尽量合理、流畅，厂内外交通连接合理、运输便捷畅通。工厂按“平坡式”进行竖向布置，厂内室外地平标高统一，各建筑物室内外高差为 0.3 米。其中一期建设占地约 13800m²，建设内容包括包括 101 丙类车间、201 消防池、202 事故池、301 综合楼、302 门卫。
