报告编号：HNDL-FM（验收）-2022-125

鄱阳县连西新型建材有限公司
鄱阳县油墩街镇莲东村砖瓦用页岩矿
露天开采工程
安全设施验收评价报告

湖南德立安全环保科技有限公司

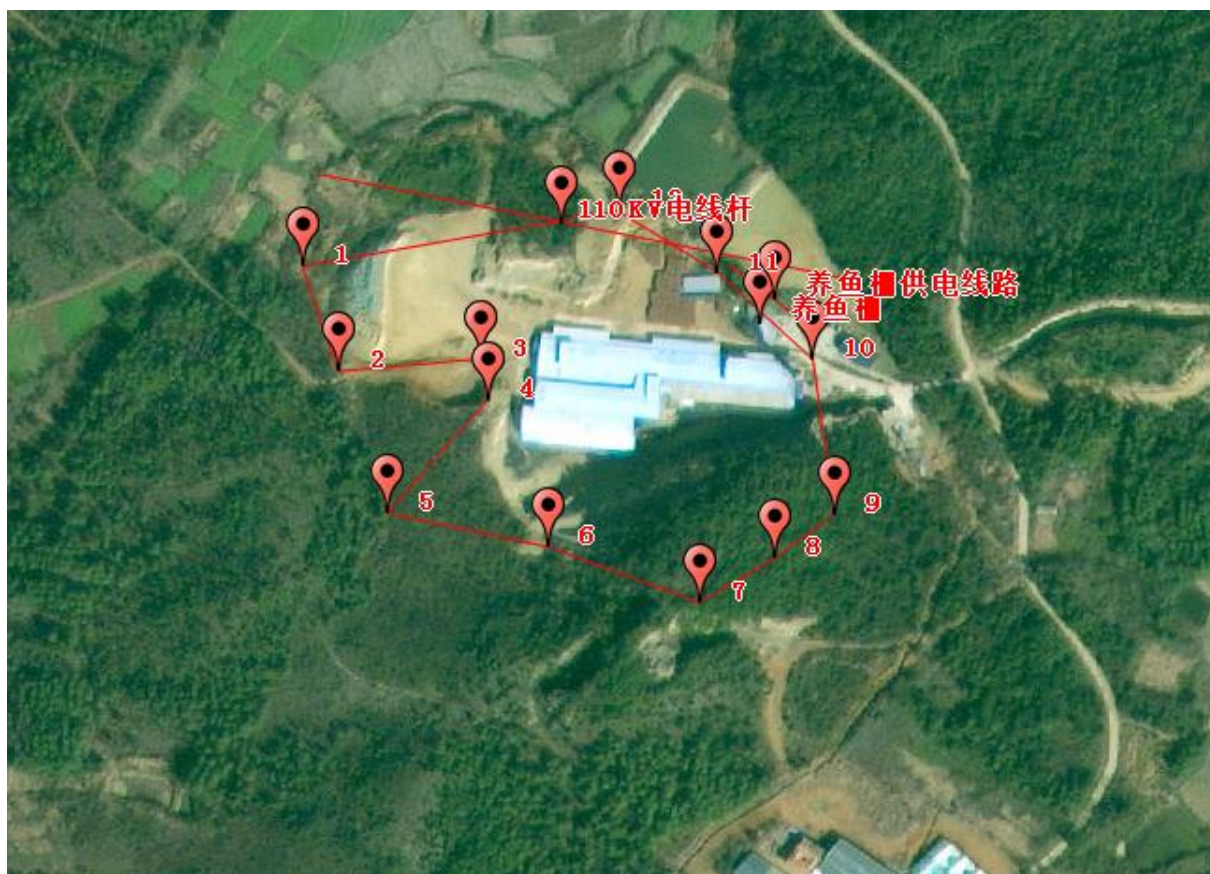
图 2-2：周边环境示意图

1、矿区范围内中部为企业自己的砖厂生产加工区；11#拐点旁有一家养鱼棚；12#拐点旁有一根110KV电线杆，其架空线路经过矿区北侧。

2、矿区范围外北侧10m有一个养鱼塘，鱼塘面积约为3100 m²，水面

标高为+25m；鱼塘周边有多根电线杆，架设的电力线路经过矿区北侧界外旁。

南侧约 160m 处有一个厂房。

西侧为林地。

东侧 40m 处为企业生活办公区，80m 处有一条通往砖厂的简易的道路。

除上述外，采场周边 300m 范围内无医院、学校、大型水库及相邻矿山，500m 范围内无高压电线，1000m 可视范围内无铁路、国道等重要建筑及公共设施。

该矿采用露天开采公路开拓汽车运输方案,非爆破方式开挖,对周边环境影响较小;但矿区范围内存在企业自己的砖厂生产加工区,后期矿山开采产生的滚石及边坡坍塌、滑坡等因素,易对矿区下部砖厂造成一定的影响,故矿山开采应加强对矿区范围内的边坡观测,对下部砖厂处应设置挡栏设施,防止上部开采产生的滚石对其造成影响;设计已对矿区北侧高压线及电线杆留设了禁采区,企业应对禁采区设置警示带及警示标志,严禁对禁采区进行开采作业;对周边水塘应设立相关警示标志,防止淹溺等事故的发生。今后矿山开采在采取相关措施后对周边环境及周边建筑物影响较小,风险可控。
